时间：公元 2021 年 8 月 13 号星期五

事件：空调在运行，但是室内的温度如同改革开放后的离婚率一样，只升不降。

做了前三步，排队等 Dr. Sean，同时也在群里得到了老金、民工甲等乡亲们的关注。感谢民工甲建议说可能是电容器驾崩！于是，我就去油管找。后来 Dr. Sean 让我致电，经过远程诊断，他断定是电容器(capacitor)罢工，我就放狗搜 How to replace AC capacitor. Dr. Sean 鼓励我说，愿不愿自己干？

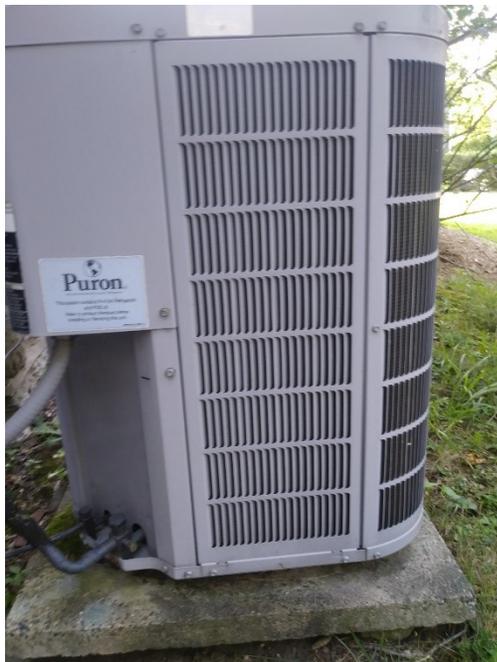
这是外机

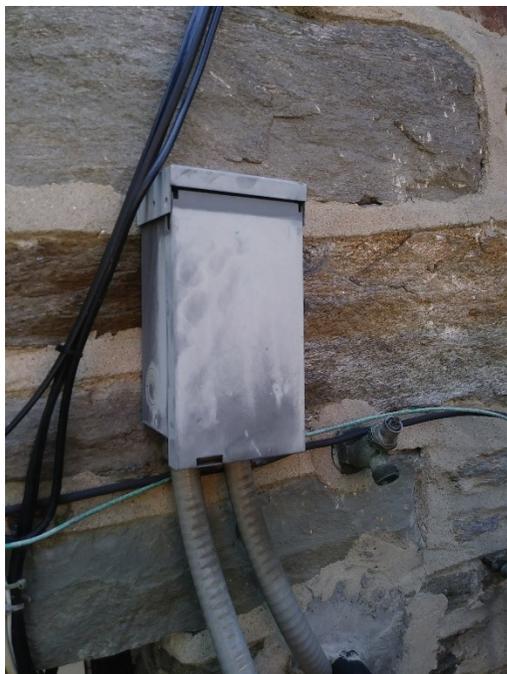
这个是电开关。我鼓起勇气，把盖子一揭开。吓死宝宝！

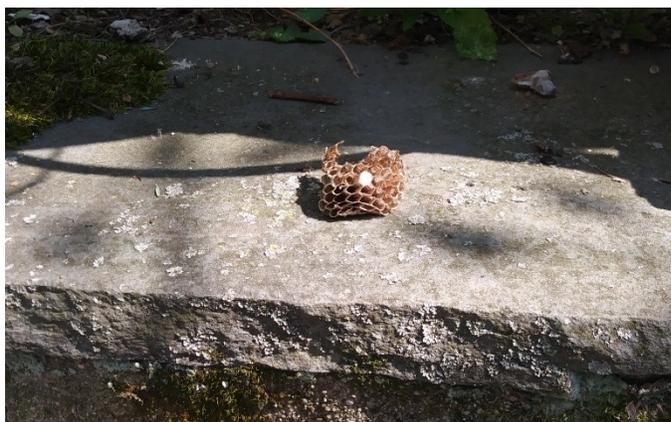
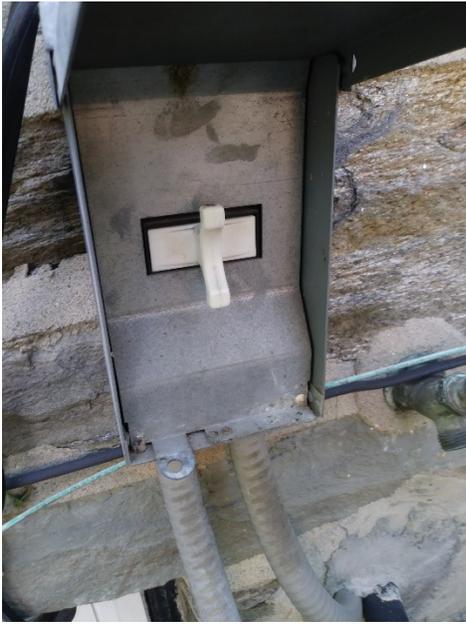
一大群蜜蜂，未经许可，擅自在里面安营扎寨，无证造新房。我披上棉袄，头顶钢盔，“用真理当作带子束腰，用公义当作护心镜遮胸。”像秋风扫落叶一般驱赶低端，顺利、成功清零！

打开盒子，把上面那个白色的东东拉出来，就算断电了！

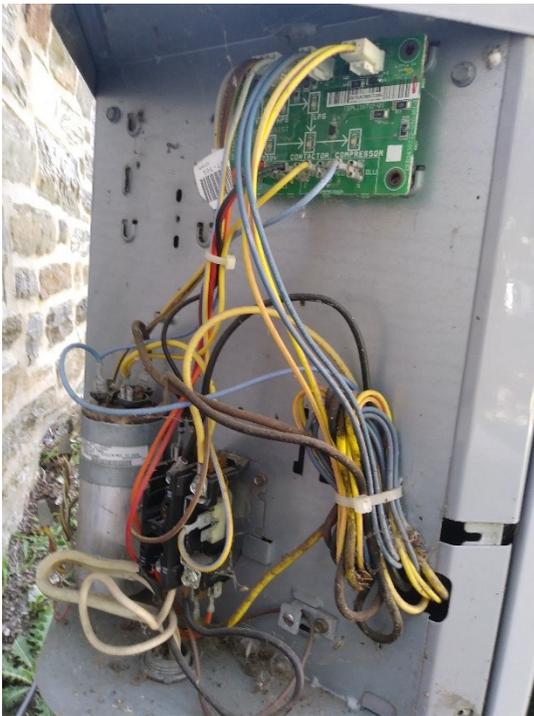
强拆外机的外壳以后，里面是酱紫滴。

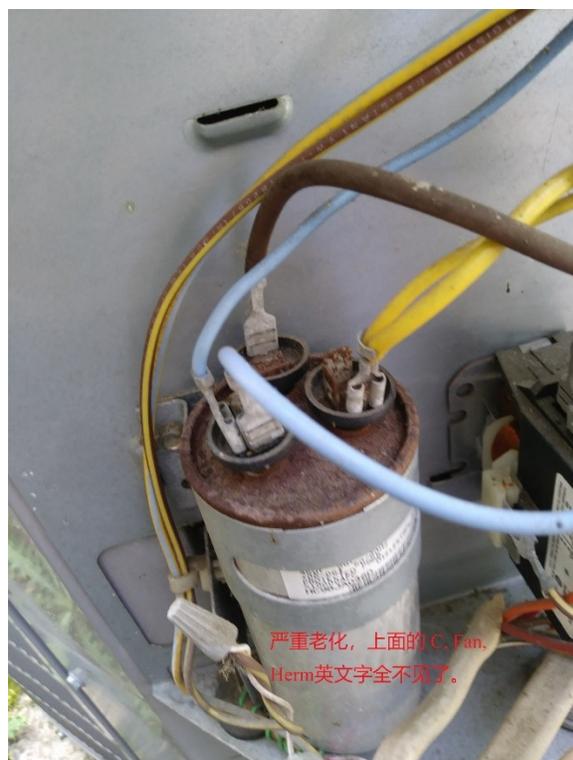
旧的电容器(capacitor)

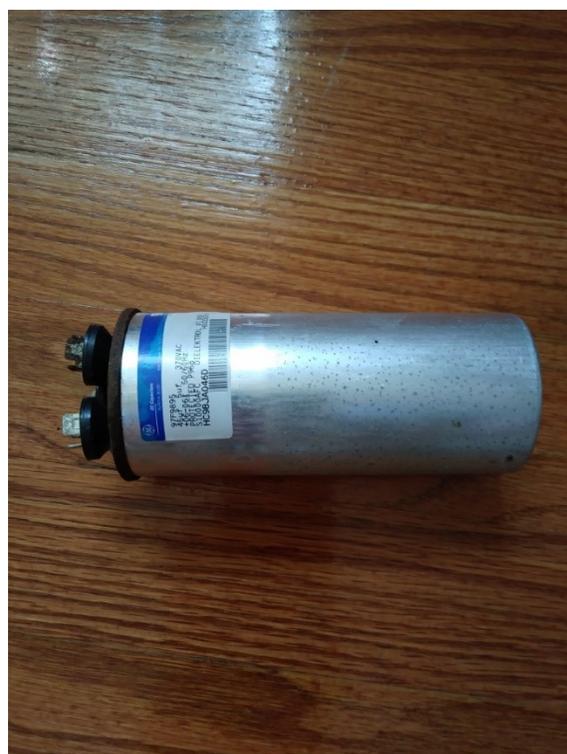
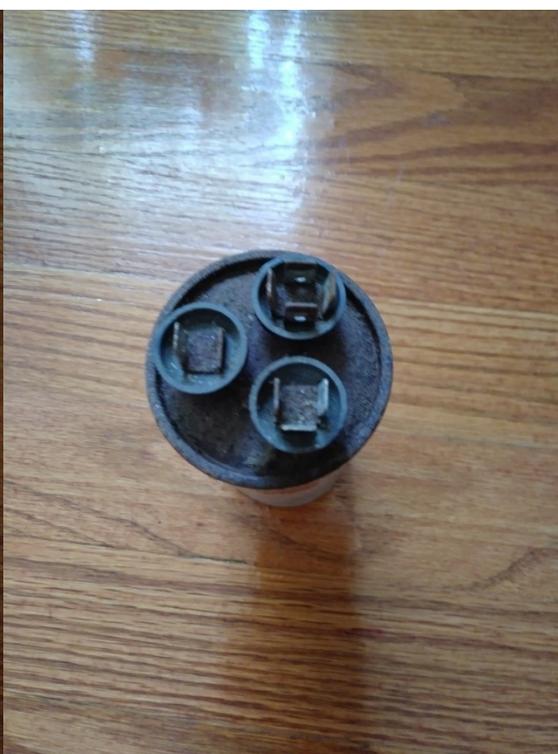
拆下来了

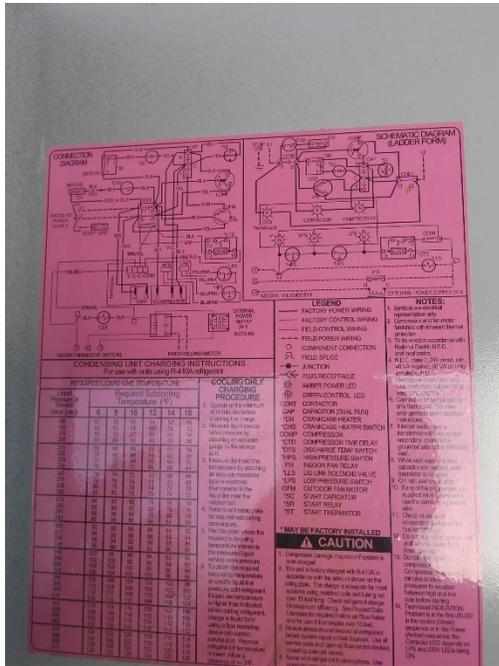
Dr. Sean 根据外机外壳里面的联络图告诉我怎么安装新的

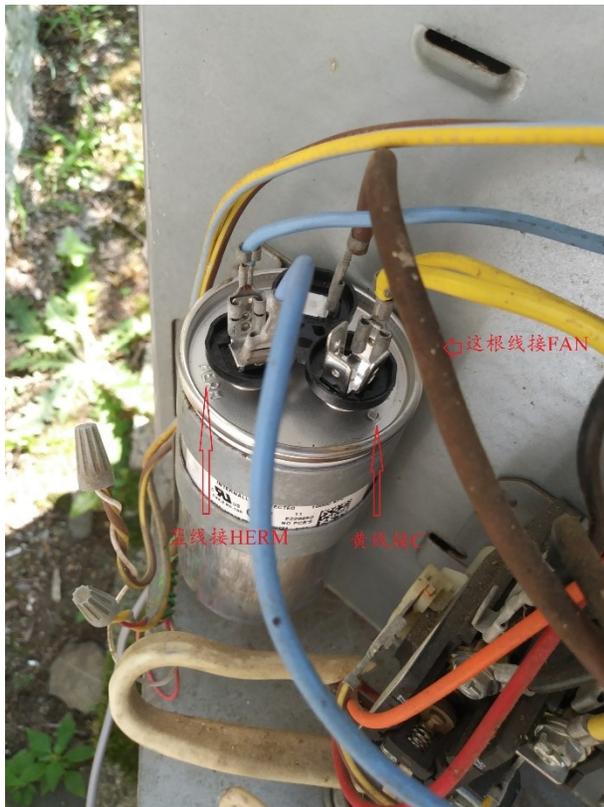
注意图中的说明。不能乱点鸳鸯谱。
